PODER JUDICIÁRIO FEDERAL
TRIBUNAL REGIONAL ELEITORAL DA BAHIA
SECRETARIA DE GESTÃO ADMINISTRATIVA E DE SERVIÇOS
COORDENADORIA DE OBRAS E MANUTENÇÃO PREDIAL
SEÇÃO DE PROJETOS E OBRAS

NOME DA CONSTRUÇÃO
FÓRUM ELEITORAL DE ITABUNA - TRE - BA

TIPO SERVIÇO
PROJETO EXECUTIVO

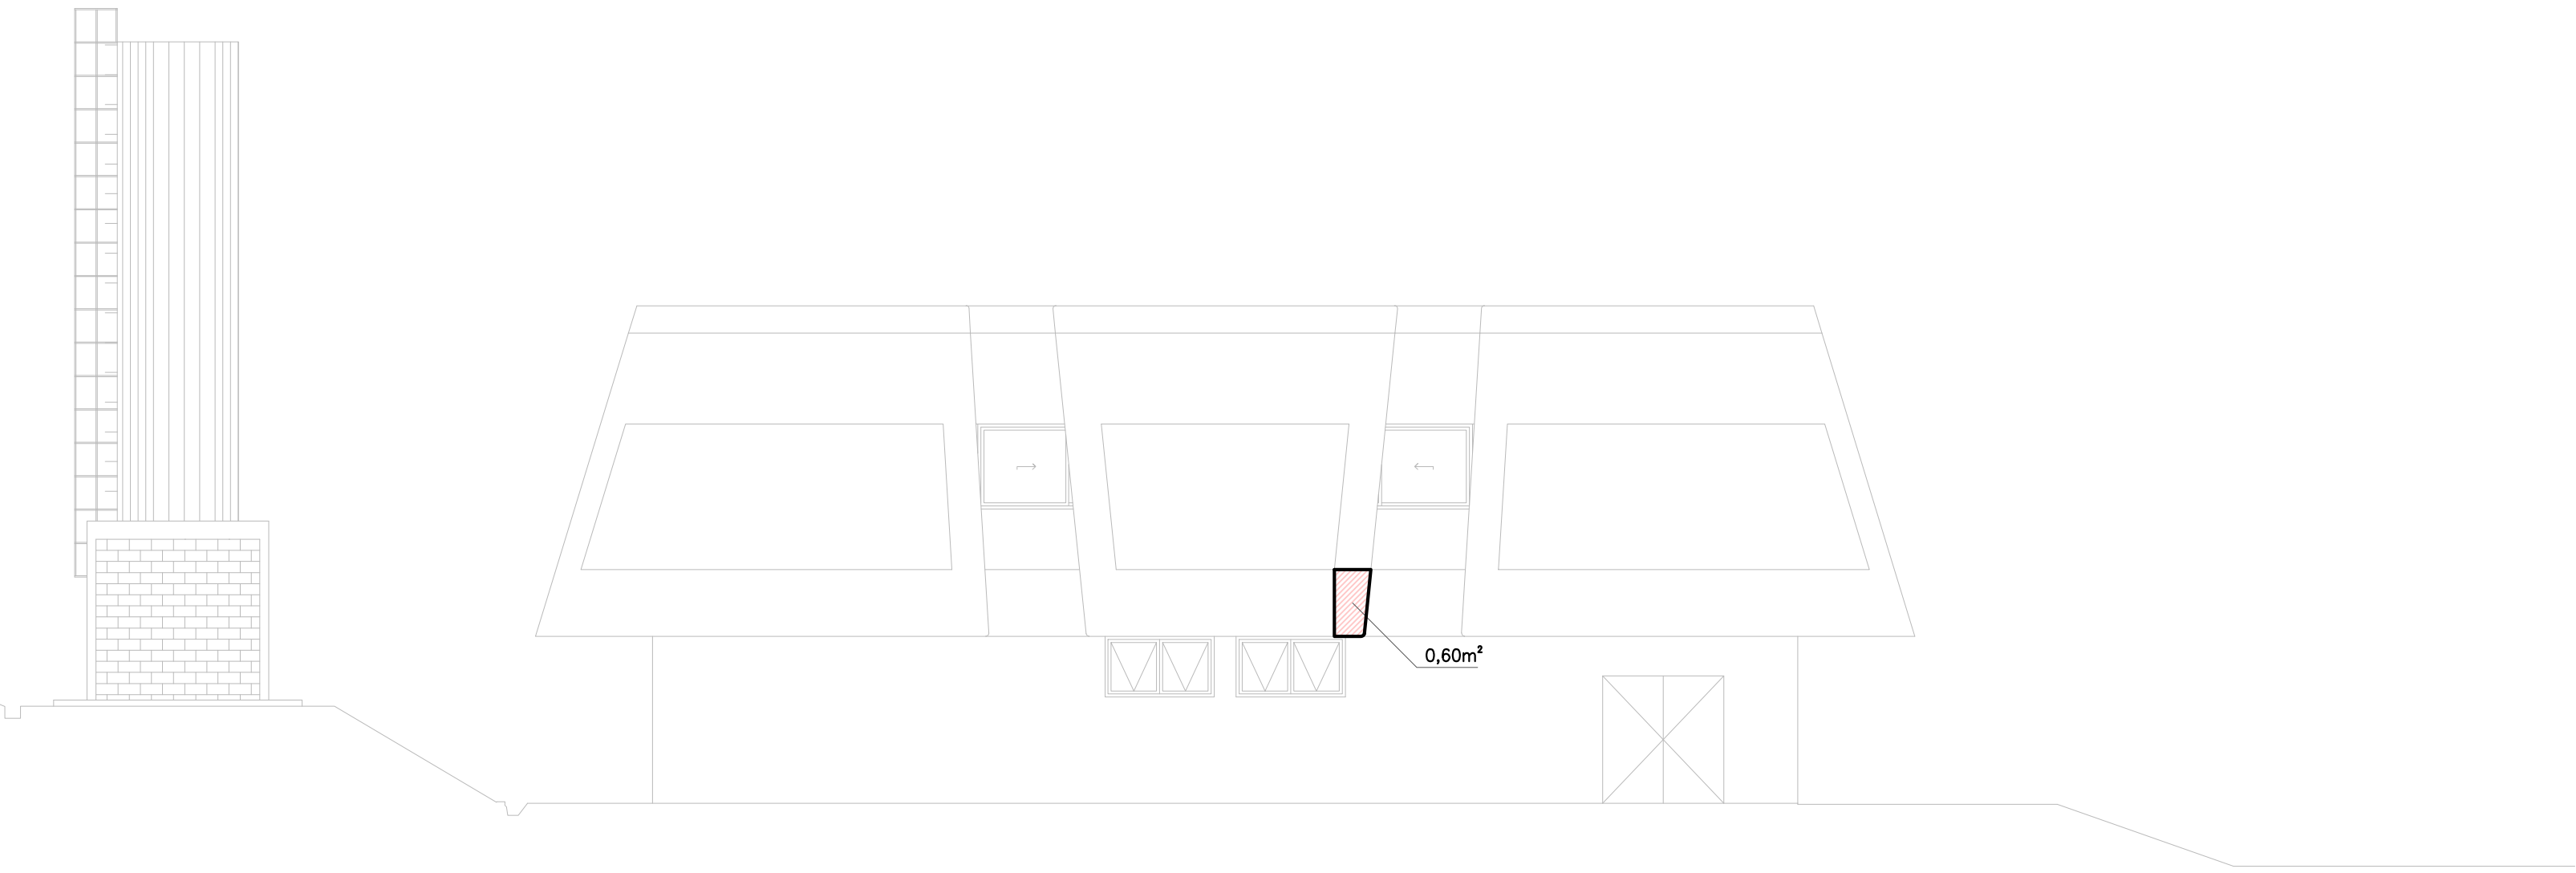
FACHADA LESTE

- 1 – CONVENÇÕES:
- ÁREA EXTERNA OU INTERNA A SER RECUPERADA
 - PROJEÇÃO DA ÁREA DO TETO A SER RECUPERADA

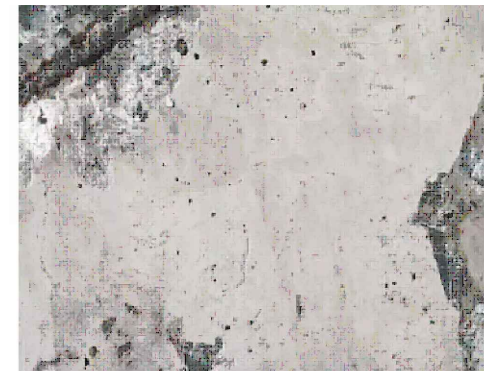
1º PASSO: Demarcar as áreas de reparo da estrutura utilizando disco de corte diamantado. Posicionar as escoras metálicas conforme indicado; Deverão ser montados andaimes para facilitar o acesso dos operários proceder com a recuperação estrutural.

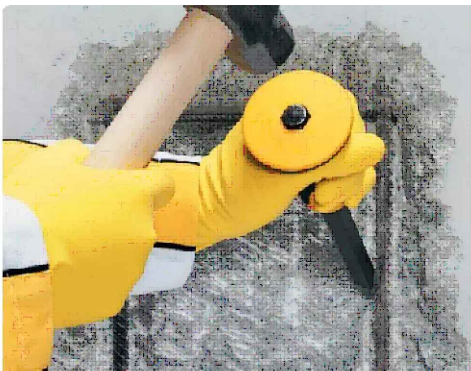
2º PASSO: Remover todo concreto deslocado e contaminado por óxido de ferro, incluindo a parte anterior da mesma se constatado contaminação.

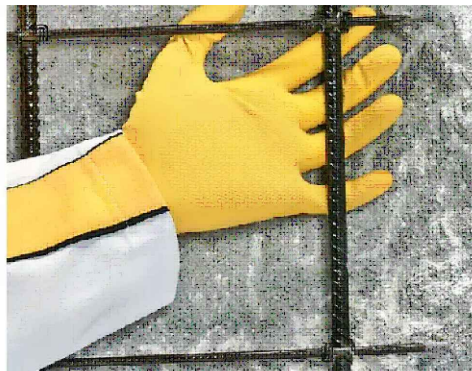
3º PASSO: A remoção do concreto deverá prosseguir até encontrar armadura não oxidada com no mínimo 10 cm de comprimento.

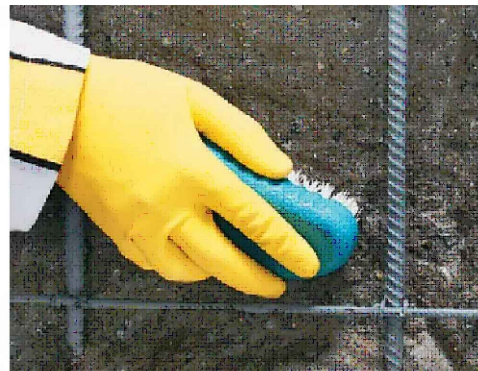
4º PASSO: Após a remoção do concreto, será necessário remover toda impureza e poeira remanescente com jato de alta pressão.

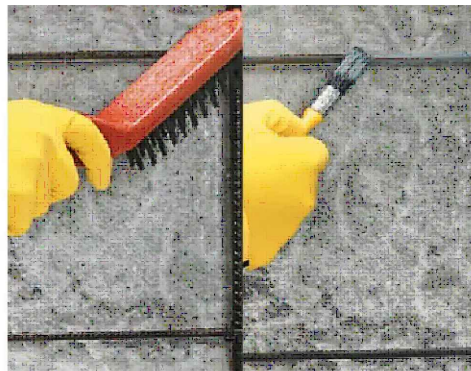
5º PASSO: Deverá ser removido todo óxido de ferro impregnado nas armaduras com uma escova de aço manual. Aplicar o material para proteção e aumento da aderência nas armaduras expostas da estrutura.

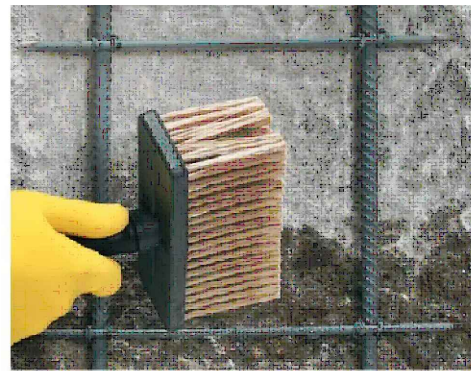
6º PASSO: Recompôr a seção das armaduras em casos da existência de desgaste. Aplicar o adesivo a base epóxi para preparação da ponte de aderência do concreto velho com a argamassa estrutural a ser aplicada.

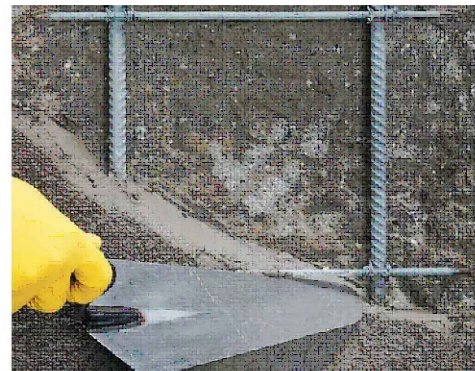
7º PASSO: Aplicar a argamassa polimérica de tal forma que não proporcione vazios ou bolhas internas.

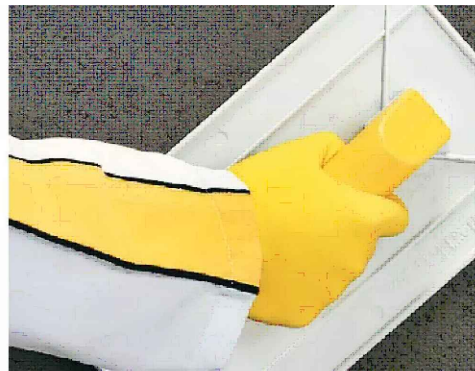
8º PASSO: Finalize até atingir a seção inicial das peças estruturais.
