PASSO A PASSO PARA RECUPERAÇÃO ESTRUTURAL

ACS ARQUITETURA CONSTRUTÕES E SERVIÇOS CNPJ: 21.162.729/0001-34		PODER JUDICIÁRIO FEDERAL TRIBUNAL REGIONAL ELEITORAL DA BAHIA SECRETARIA DE GESTÃO ADMINISTRATIVA E DE SERVIÇOS COORDENADORIA DE OBRAS E MANUTENÇÃO PREDIAL SEÇÃO DE PROJETOS E OBRAS	
NOME DA CONSTRUÇÃO FÓRUM ELEITORAL DE ITABUNA - TRE - BA		TIPO SERVIÇO PROJETO EXECUTIVO	
ENDEREÇO DA OBRA AV. JUCA LEÃO, 463, DUQUE DE CAXIAS		MUNICÍPIO ITABUNA - BA	
IDENTIFICAÇÃO DA PLANTA FÓRUM ELEITORAL DE ITABUNA RECUPERAÇÃO ESTRUTURAL - TÉRREO			
RESPONSÁVEL TÉCNICO ENG. YURI WILLIAM G. ALMEIDA		CAU / CREA BA-79.499	
DESENHO YURI WILLIAM		ARQUIVO TREBA-ITA-REC-01-TER-R00	
ESCALA 1/100		DATA ABRIL/2024	
		REVISÃO 00	
		TIPO PROJETO ESTRUTURAL PRANCHA REC 01

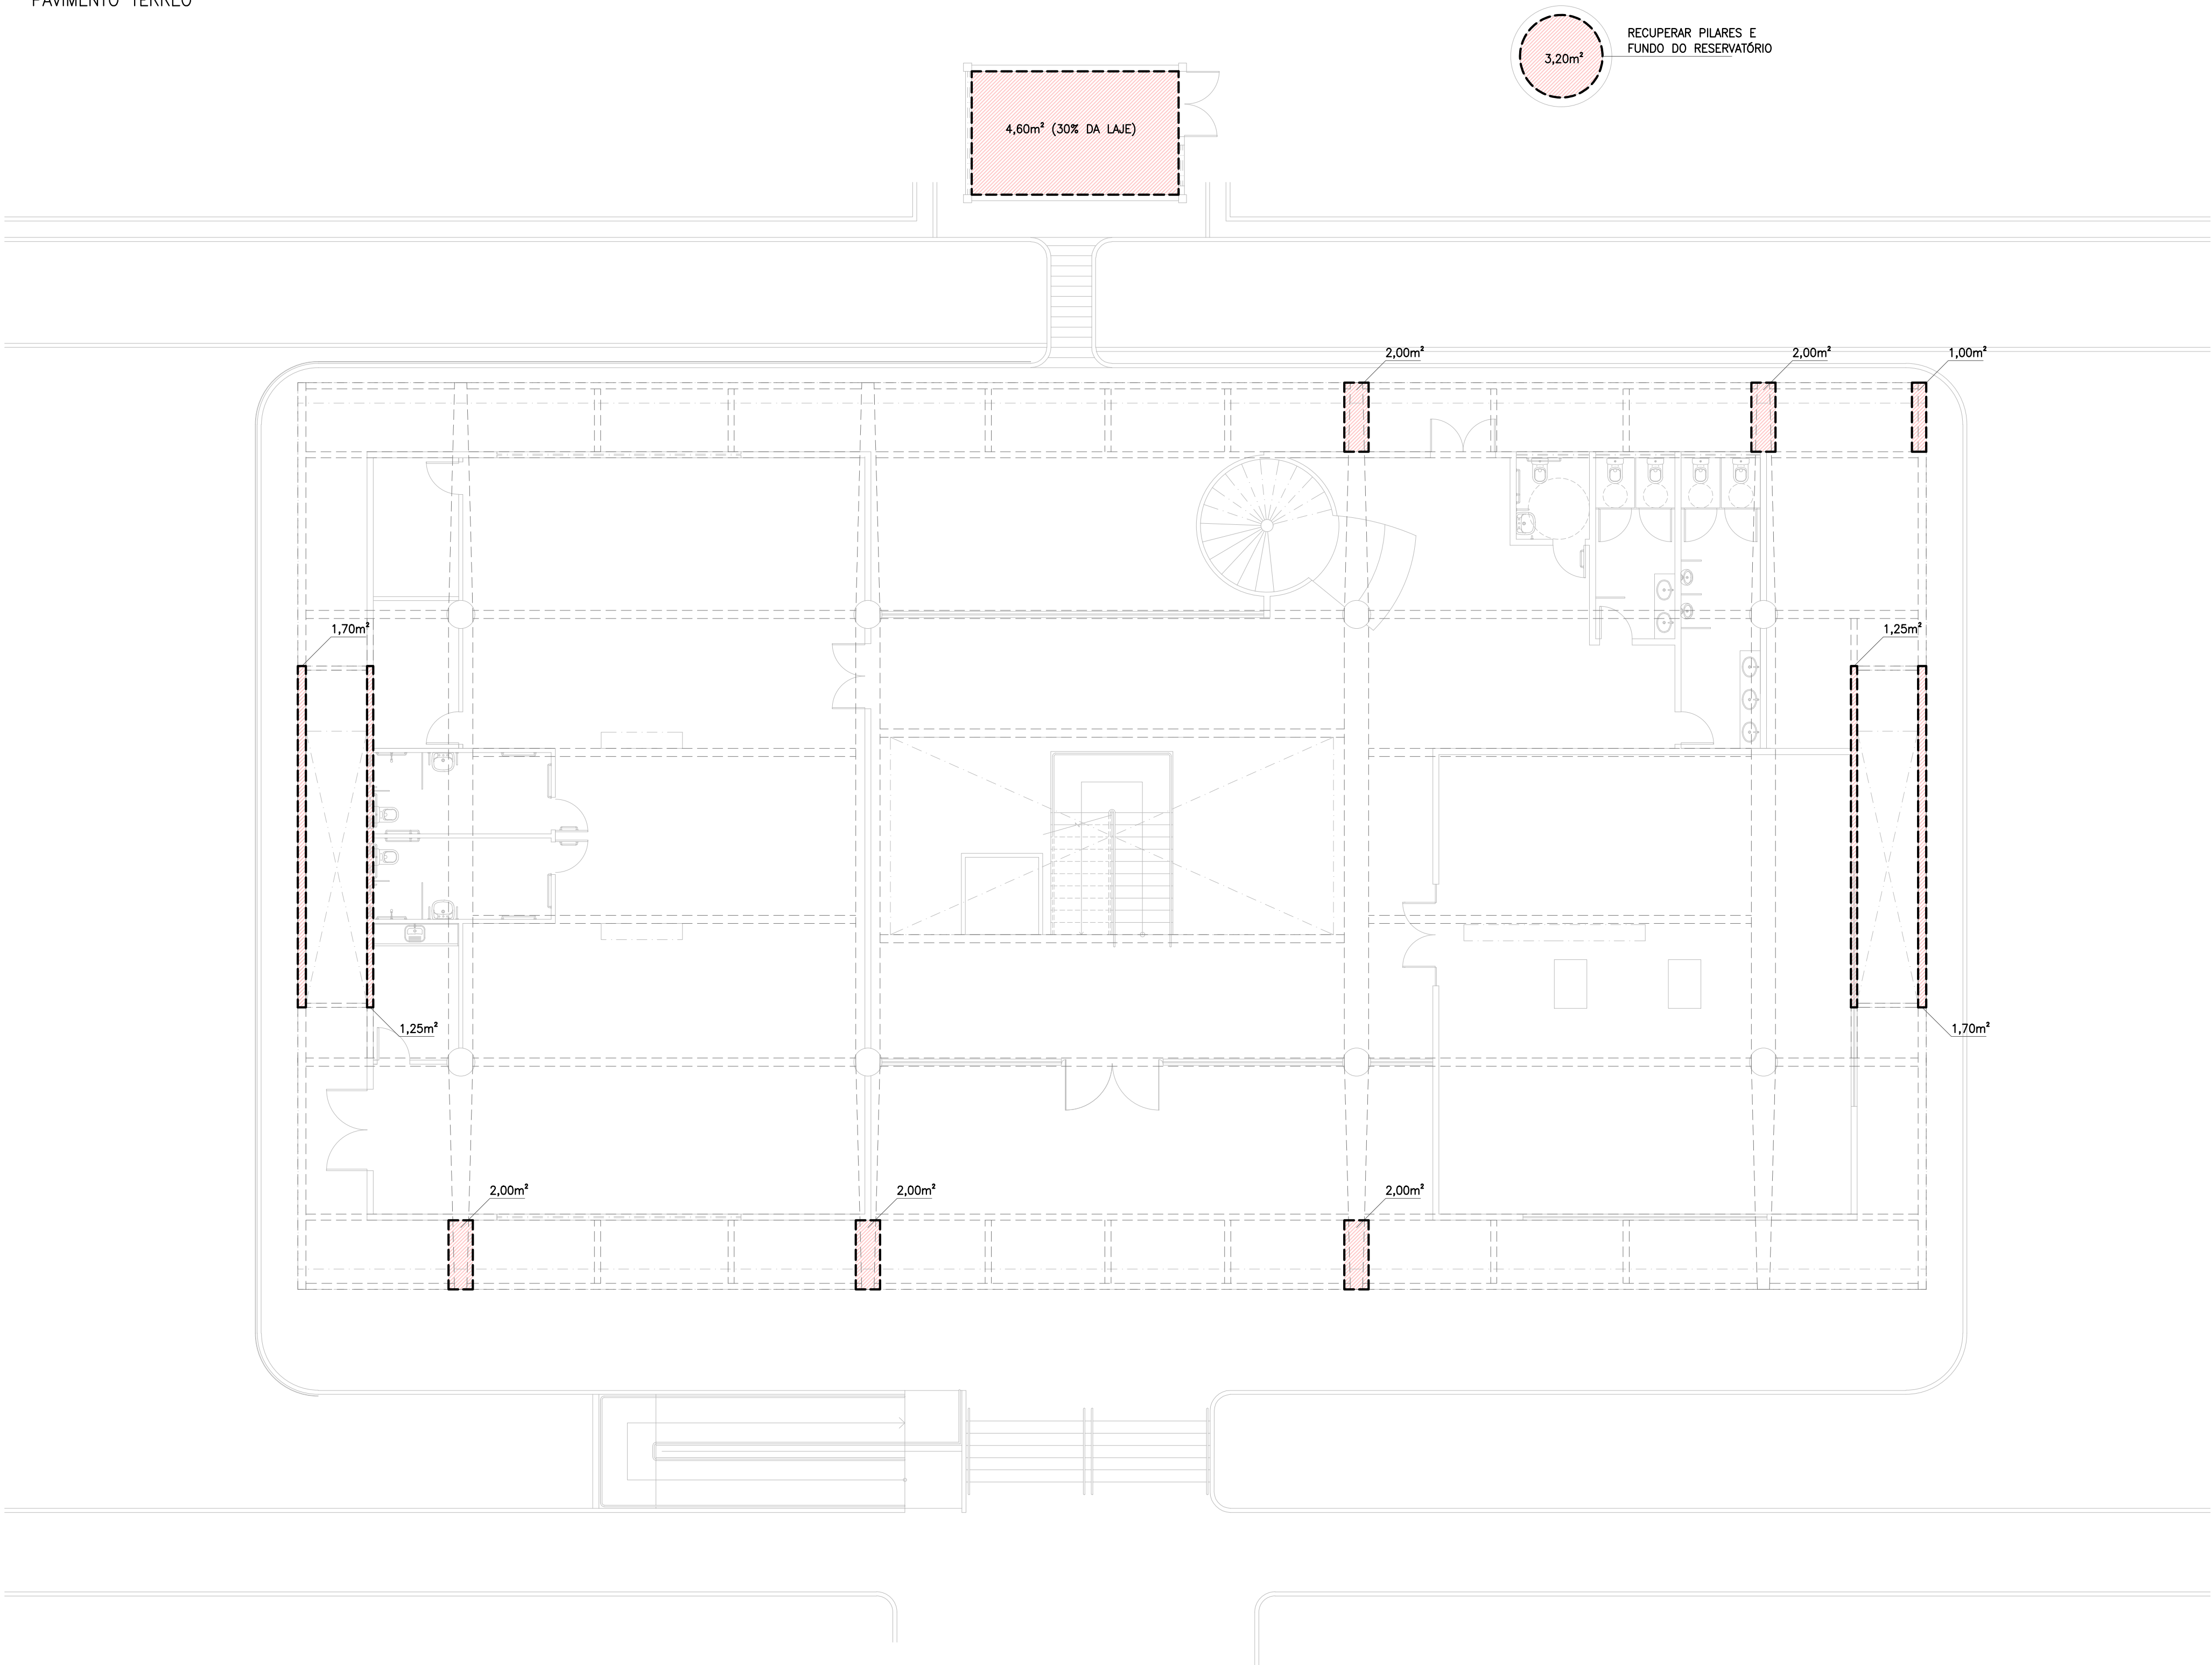
PAVIMENTO TÉRREO

- 1 - CONVENÇÕES:
- ÁREA EXTERNA OU INTERNA A SER RECUPERADA
 - PROJEÇÃO DA ÁREA DO TETO A SER RECUPERADA

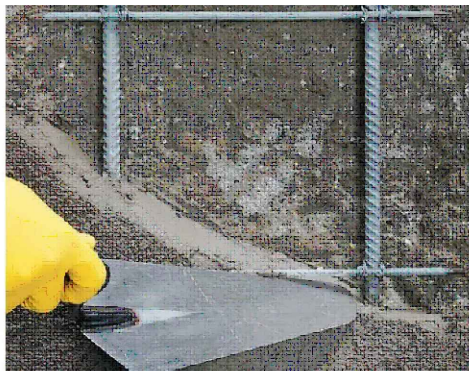
7º PASSO: Aplicar a argamassa polimérica de tal forma que não proporcione vazios ou bolhas internas.

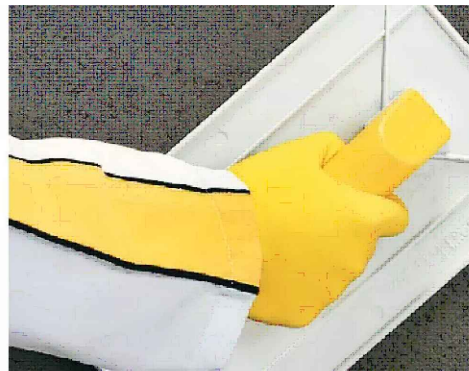
8º PASSO: Finalize até atingir a seção inicial das peças estruturais.
