PASSO A PASSO PARA RECUPERAÇÃO ESTRUTURAL

ACS ARQUITETURA CONSTRUTÕES E SERVIÇOS CNPJ: 21.162.729/0001-34		PODER JUDICIÁRIO FEDERAL TRIBUNAL REGIONAL ELEITORAL DA BAHIA SECRETARIA DE GESTÃO ADMINISTRATIVA E DE SERVIÇOS COORDENADORIA DE OBRAS E MANUTENÇÃO PREDIAL SEÇÃO DE PROJETOS E OBRAS	
NOME DA CONSTRUÇÃO FÓRUM ELEITORAL DE ITABUNA - TRE - BA		TIPO SERVIÇO PROJETO EXECUTIVO	
ENDEREÇO DA OBRA AV. JUCA LEÃO, 463, DUQUE DE CAXIAS		MUNICÍPIO ITABUNA - BA	
IDENTIFICAÇÃO DA PLANTA FÓRUM ELEITORAL DE ITABUNA RECUPERAÇÃO ESTRUTURAL - FACHADAS NORTE E SUL			
RESPONSÁVEL TÉCNICO ENG. YURI WILLIAM G. ALMEIDA		CAU / CREA BA-79.499	
DESENHO YURI WILLIAM		ARQUIVO TREBA-ITA-REC-03-FNS-R00	
ESCALA 1/100		REVISÃO 00	
DATA ABRIL/2024		TIPO PROJETO ESTRUTURAL FRANCHA REC 03

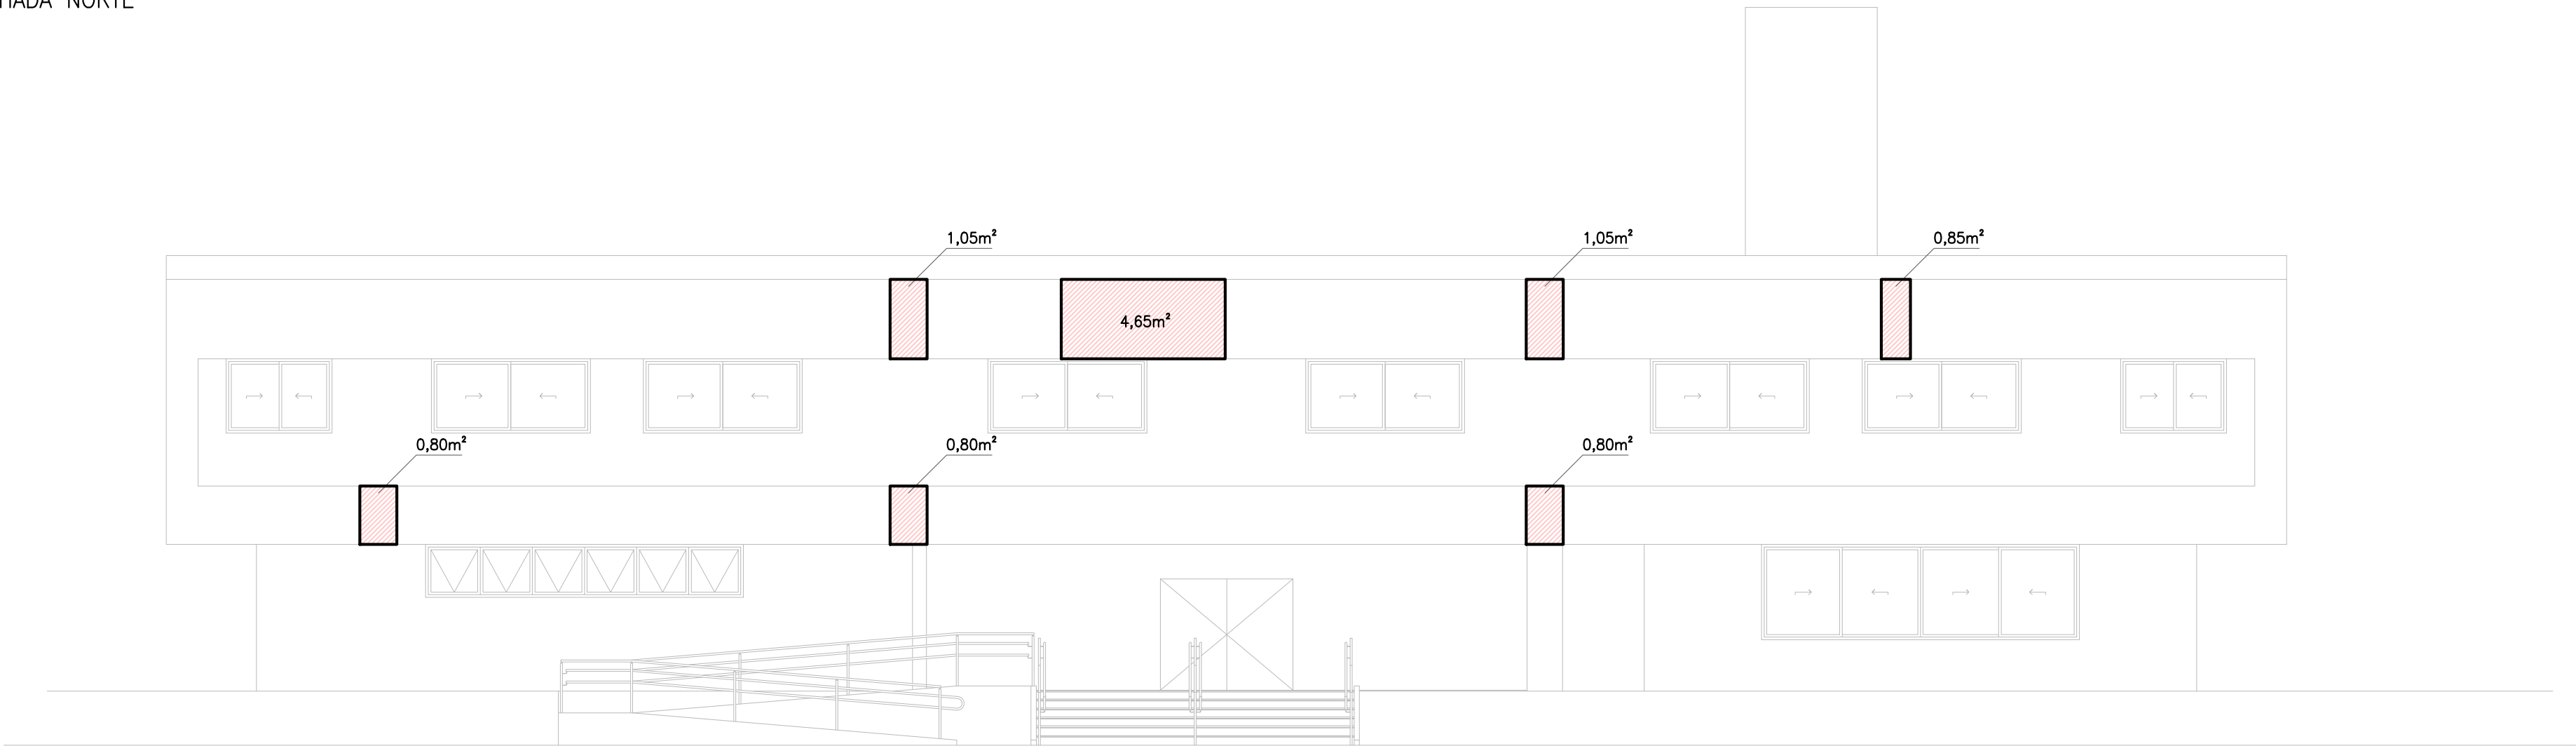
FACHADA NORTE

- 1 – CONVENÇÕES:
- ÁREA EXTERNA OU INTERNA A SER RECUPERADA
 - PROJEÇÃO DA ÁREA DO TETO A SER RECUPERADA

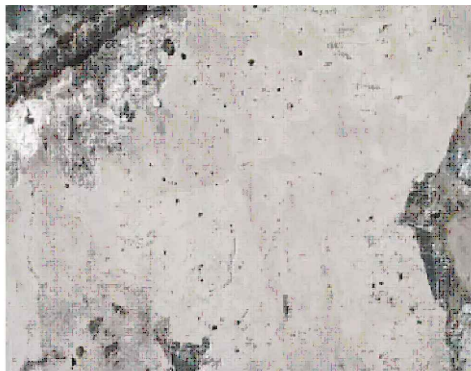
1º PASSO: Demarcar as áreas de reparo da estrutura utilizando disco de corte diamantado. Posicionar as escoras metálicas conforme indicado; Deverão ser montados andaimes para facilitar o acesso dos operários proceder com a recuperação estrutural.
